**Statens haverikommission**  
Swedish Accident Investigation Board

## ***Rapport RL 2009:14***

### **Tillbud med flygplanet OE-LRW vid Åre/Östersund Flygplats, Z län, den 9 september 2007**

Dnr L-27/07

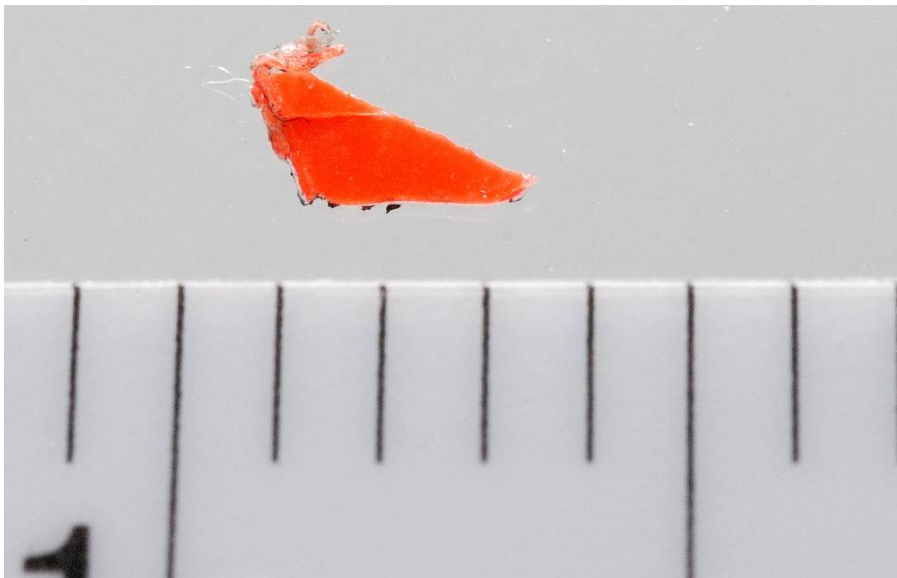
Fig.1. Partikel från landstället.

Den främmande partikeln bestod av ett okänt plastmaterial i orange färg och hade en ungefärlig storlek på 2.8 x 1.5 mm. Partikeln tillvaratogs och sändes tillsammans med en av de skadade reflexkägarna från flygplatsen till SKL<sup>5</sup> för undersökning och analys (se 1.16.1)

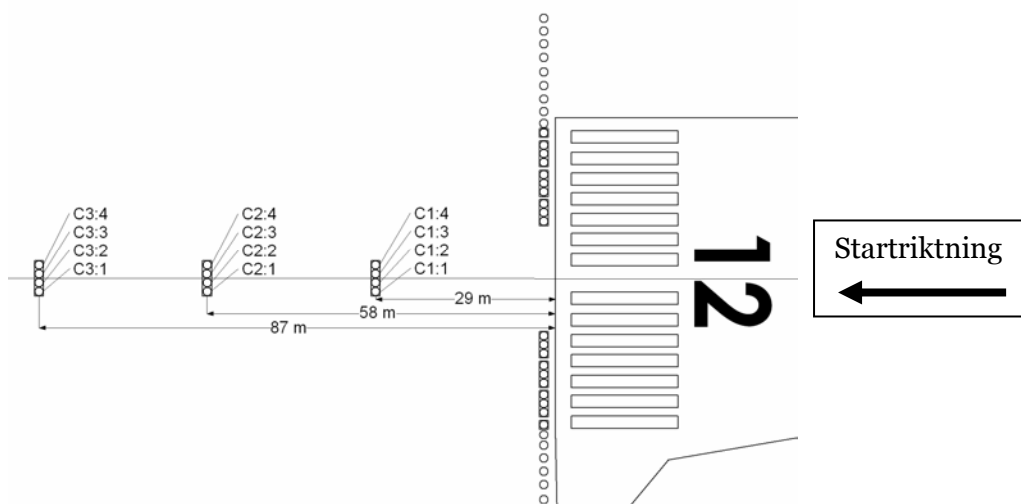
Vid bansynen på morgonen den 10 september upptäcktes skador på inflygningsbelysningen till bana 12. Belysningen är av internationell standard, typ Barrette CL Cat I, och består av en 720 m lång centrumlinje där barretter är placerade vinkelrätt mot banriktningen. Det finns även en längre horisontell s.k. tvärbar placerad längre från banan. Skadorna har uppstått på de tre närmast banan placerade barretterna, C1, C2 och C3.

Fig.2. Del av inflygningsbelysningen till bana 12 vid Åre/Östersund flygplats

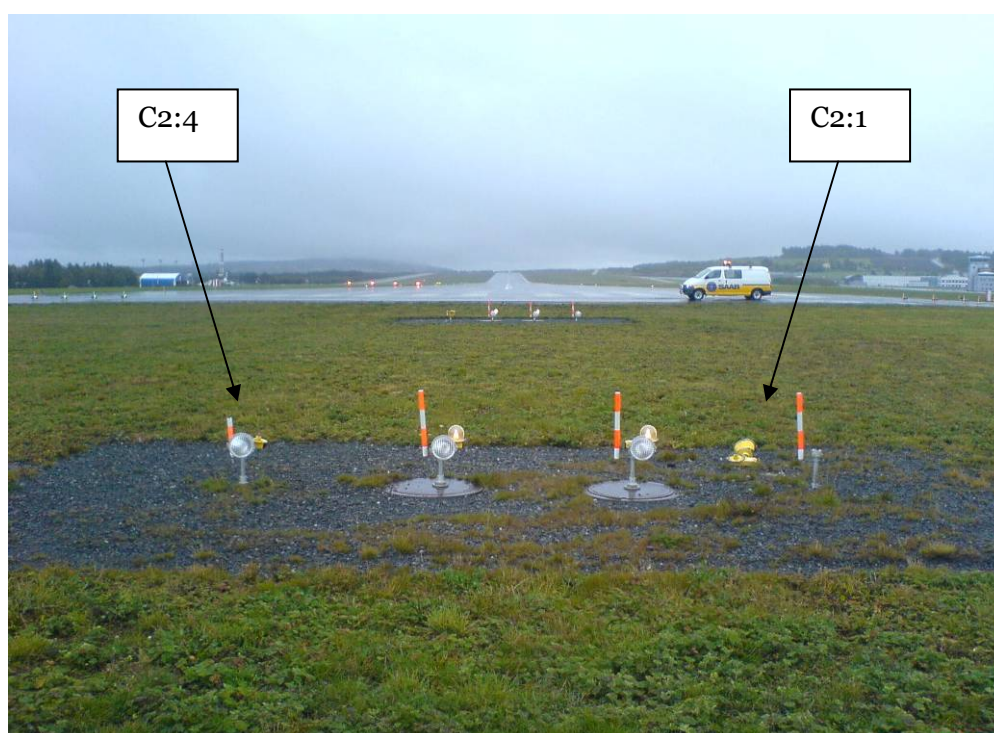
Vid den besiktning som utfördes när tillbudet hade upptäckts, kunde följande skador konstateras på inflygningsljusen:

- C1:1: glaskupa för lågintensiv belysning krossad, samt högintensiv armatur felriktad,
- C1:4: lykthus för högintensiv belysning deformerad med två längsgående skårar, krossad lins på högintensiv armatur, reflexkäpp avbruten, glaskupa krossad på lågintensiv armatur och armaturens riktning rubbad,
- C2:1: hög- och lågintensiva armaturer separerade från stativet, lykthus för högintensiv belysning deformerat med längsgående skåra och krossad lins, glaskupa krossad på lågintensiv armatur,
- C2:4: glaskupa krossad för lågintensiv belysning, armaturens riktning rubbad, reflexkäpp avbruten, samt brytskador på kopplingslåda,
- C3:1: reflexkäpp böjd, lågintensiv belysning krossad, reflexkäpp separerad från stativ.

Fig.3. Andra raden inflygningsljus.

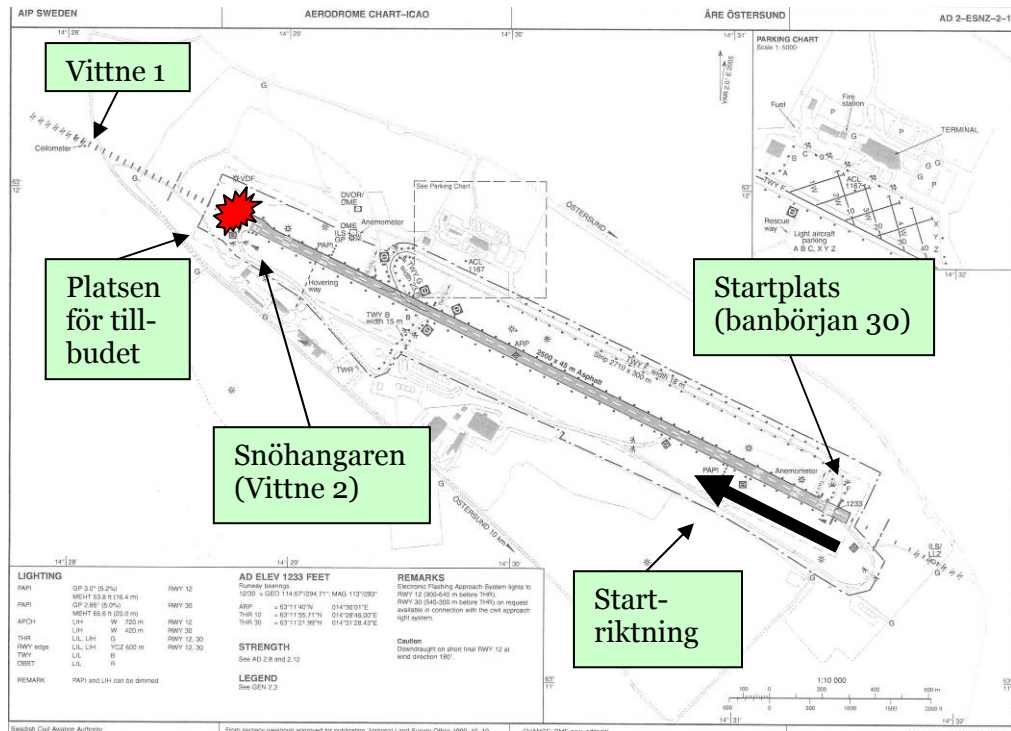
Tillbudet inträffade på Åre/Östersunds flygplats, ESNZ, i samband med start mot nordväst på bana 30. Tillbudet, där flygplanets huvudlandningsställ slog i motsatt banas inflygningsljus, skedde vid den grusade ytan utanför den asfalterade banans slut.

Figur 6. Flygplatskarta ur AIP-Sverige över Åre/Östersund flygplats med markeringar för händelseförloppet.

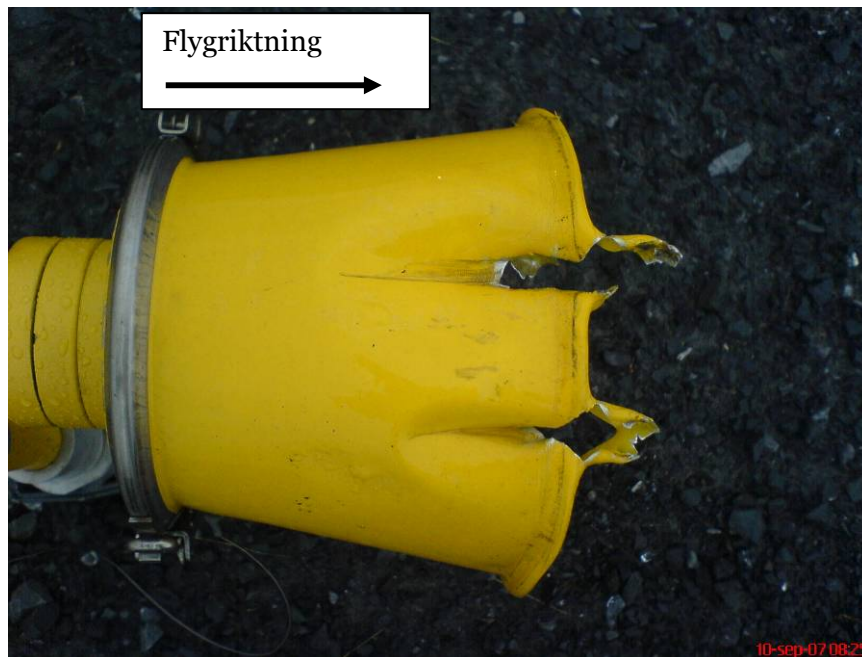
Fig.6 visar skadorna på belysningsarmatur C 1:4. Lykthuset har två långsgående parallella intryckningsskador. Plåtmaterialet i lykthusets främre kant har fläkts ut i riktning från rullbanan i flygplanets startriktning.

Fig.7. Lykthus C1:4.

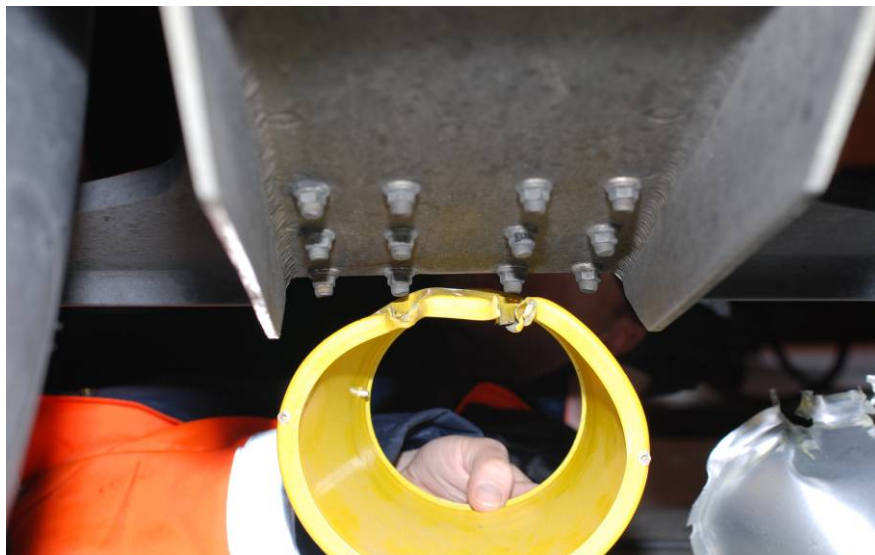
Fig.7 visar detaljer på MD-83 landningsställ. Avståndet mellan de inre två raderna av de utskjutande skruvarna överensstämmer väl med skadorna på lykthuset.

Fig.7. Detalj av huvudlandningsstället på MD 83 samt lykthus C1:4.

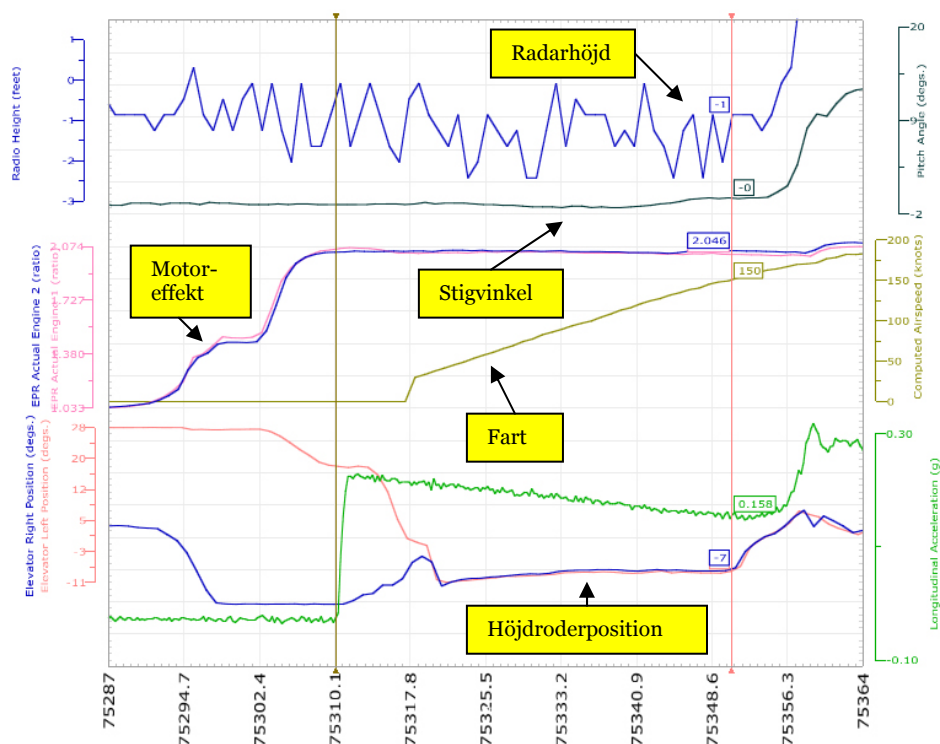
Fig.8. Utdrag ur färdregistratorn för startförloppet. Horisontella axeln visar tiden i sekunder.

Fig 8 visar vissa parametrar från färdregistratorn under startförloppet. Den horisontella axeln visar tiden i sekunder. Startförloppets början är markerad med en vertikal linje vid 75 310.1, liksom tidpunkten när rotationen inleds vid 75350.6, dvs när höjdrodret manövreras för lättning från banan, farten är då 151 kt Computed Airspeed, CA. Skillnaden mellan CA och den fart som piloterna läser på instrumenten, indikerad fart (IAS), är försumbar. Rotationen sker enligt färdregistratorn med ca 2° per sekund till ca +14° attityd.

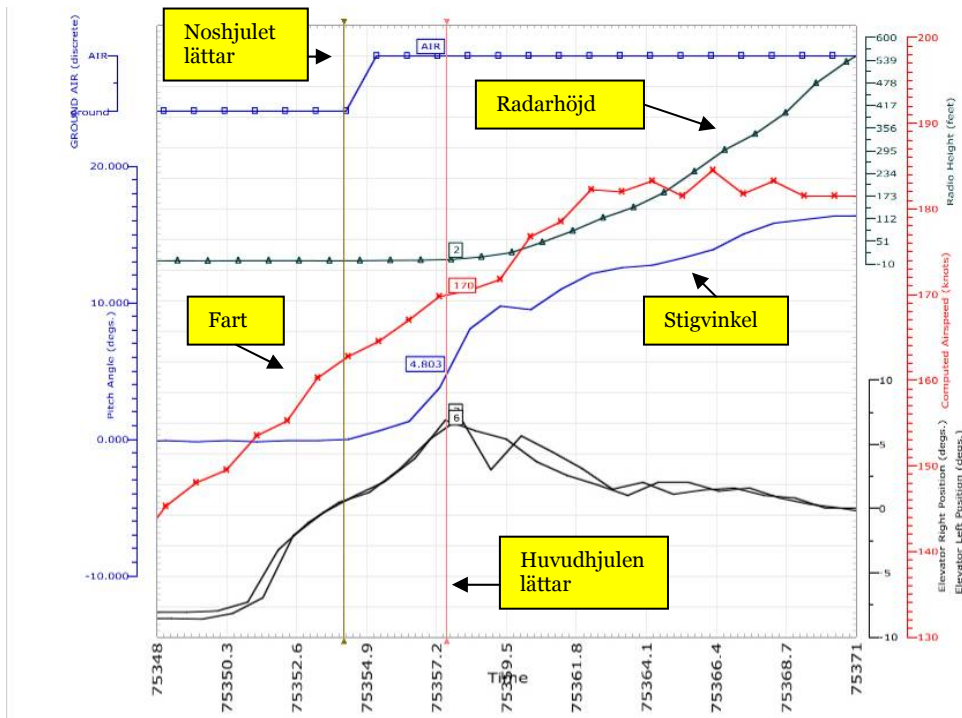
Figur 9. Utdrag ur färdregistratorn för startförloppets senare del. Horisontell axel visar tiden i sekunder.
